埴町交通安全プログラム 対策一覧表

R7.10現在

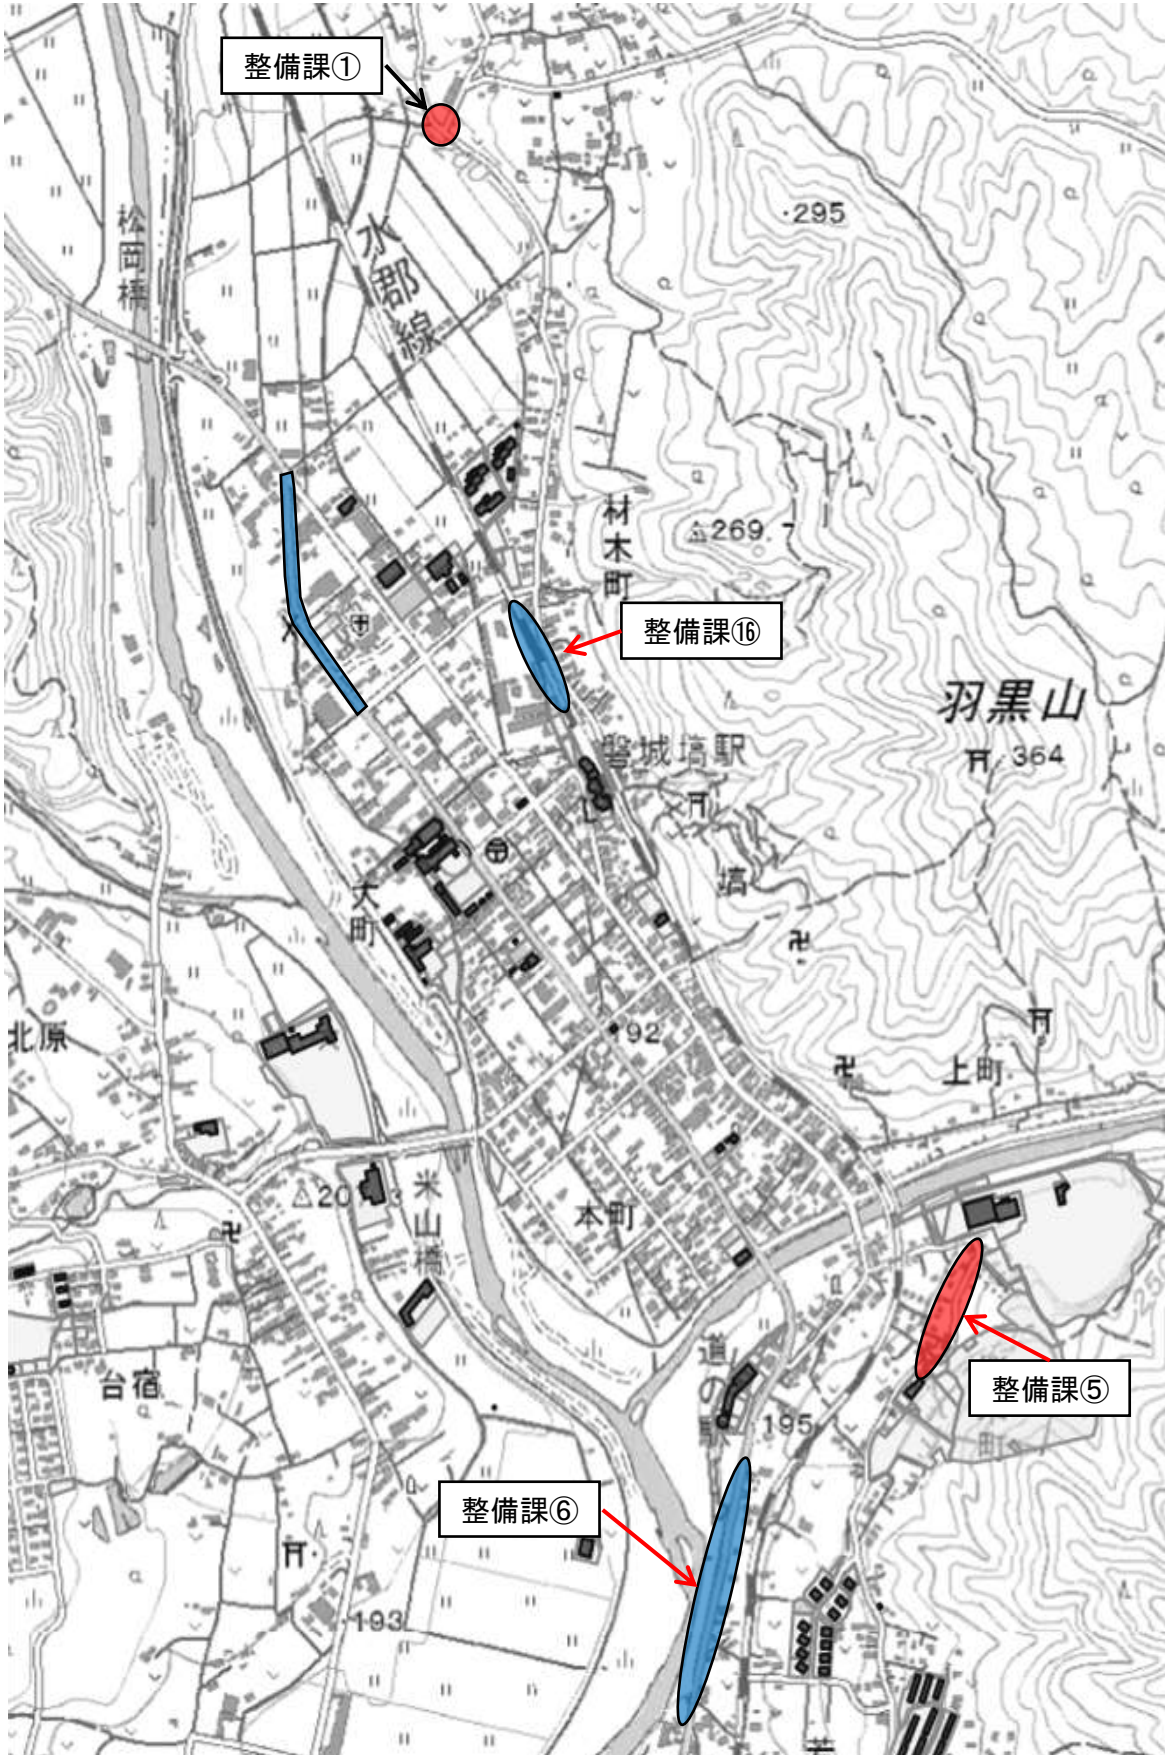
# 対策箇所図 埜地区1

- ①の周辺道路については、北野松岡線の整備に併せて改良が進む見込み。埜駅近くの踏切等にも、大型トラックの往来は減少すると推測される。
- ⑤上石井若宮線は、引き続き改良工事を進めていく。
- ⑥組立歩道について、ガードパイプが設置されたが、歩道そのものの改修工事が実施される予定

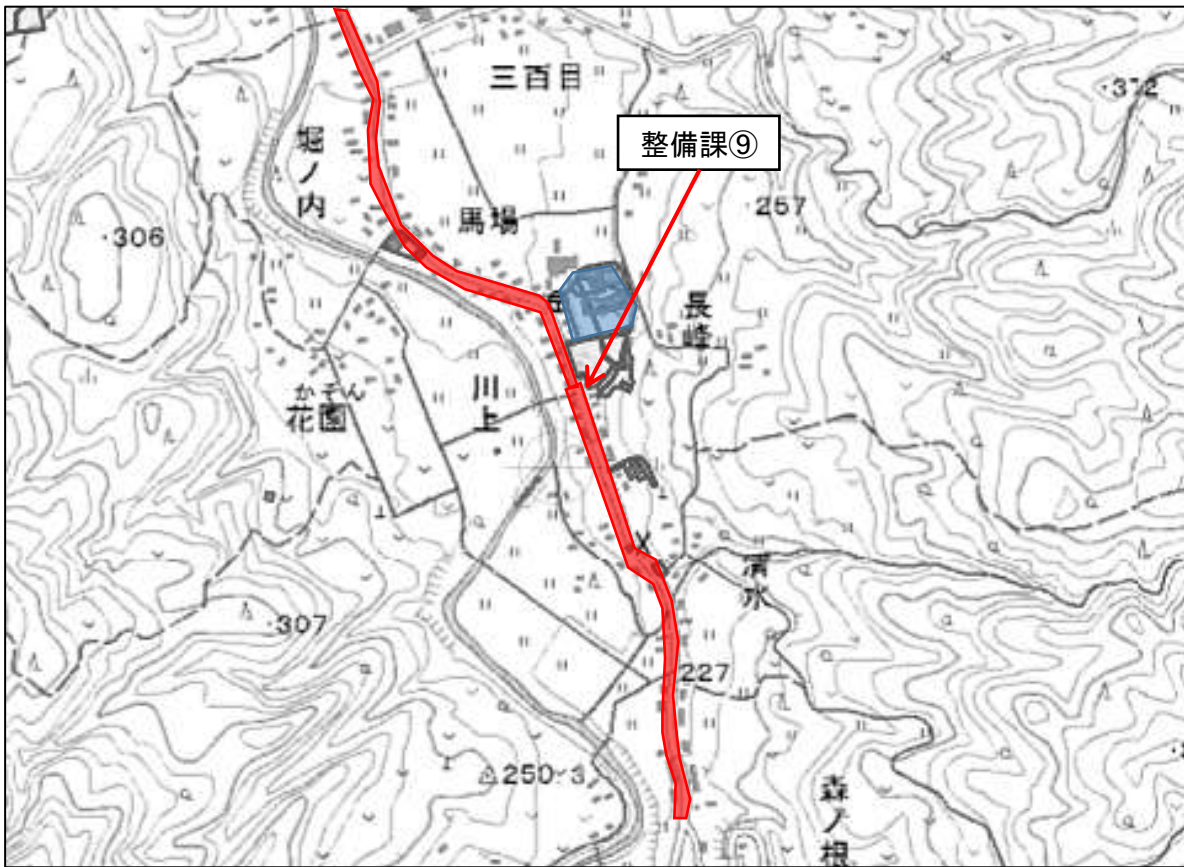
## 対策箇所図 笹原小学校

○県道埼大津港線

○歩道が無い場合、歩行者の安全確保のため外側線を引き直し

○車道と歩行者通行帯の識別(カラー舗装が難しいため、外側線のほか破線を標示することを検討)

令和5年度以降、片貝地区に風力発電設備が設置される予定で、工事の資材運搬で県道の交通量増加の可能性があるので、今後注視していく。

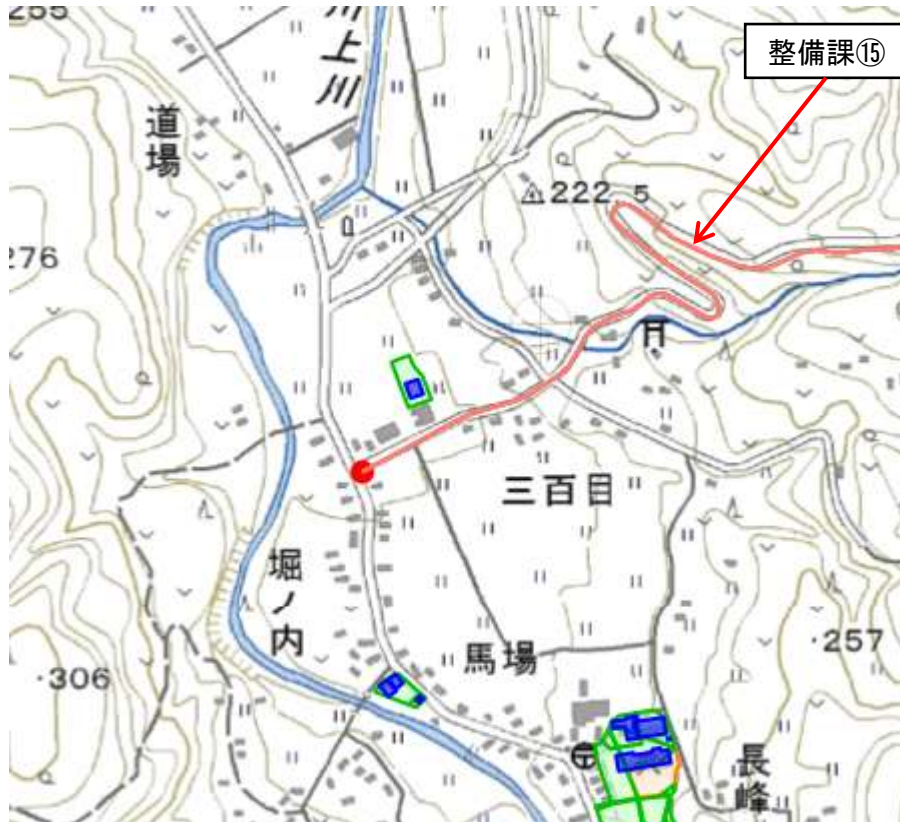
## 対策箇所図 笹原小学校

○町道 堀勿来線

道路脇に竹が生い茂っているところがあり、降雪、着雪により竹がしなって道路をふさがることが懸念される。地権者に対して、伐採の協力を求めているが、引き続きお願いしていく。

55	笹原小学校	笹原地区	⑮	町道 埴勿来線	沿線に竹が生い茂っており、冬期間着雪すると竹がしなって道路をふさぐことがある	往来する保護者等に注意喚起	△	地権者には伐採について要請済	まち整備課
58	埴中学校	埴地区		桜木橋付近交差点	横断歩道の待機場所がない。路側帯が狭い。交差点周辺の動線に問題あり。	児童生徒に注意喚起。通学路の見直しの検討ほか	—	段階的に進めていく	まち整備課
59	埴中学校	埴地区		主要地方道埴大津港線 町道上町線入口付近	歩道上に設置されたラバーボールで、歩道が狭く感じる箇所がある	歩道は1列で歩くよう生徒に指導。	—	町道上町線の改良後、再度点検する	まち整備課

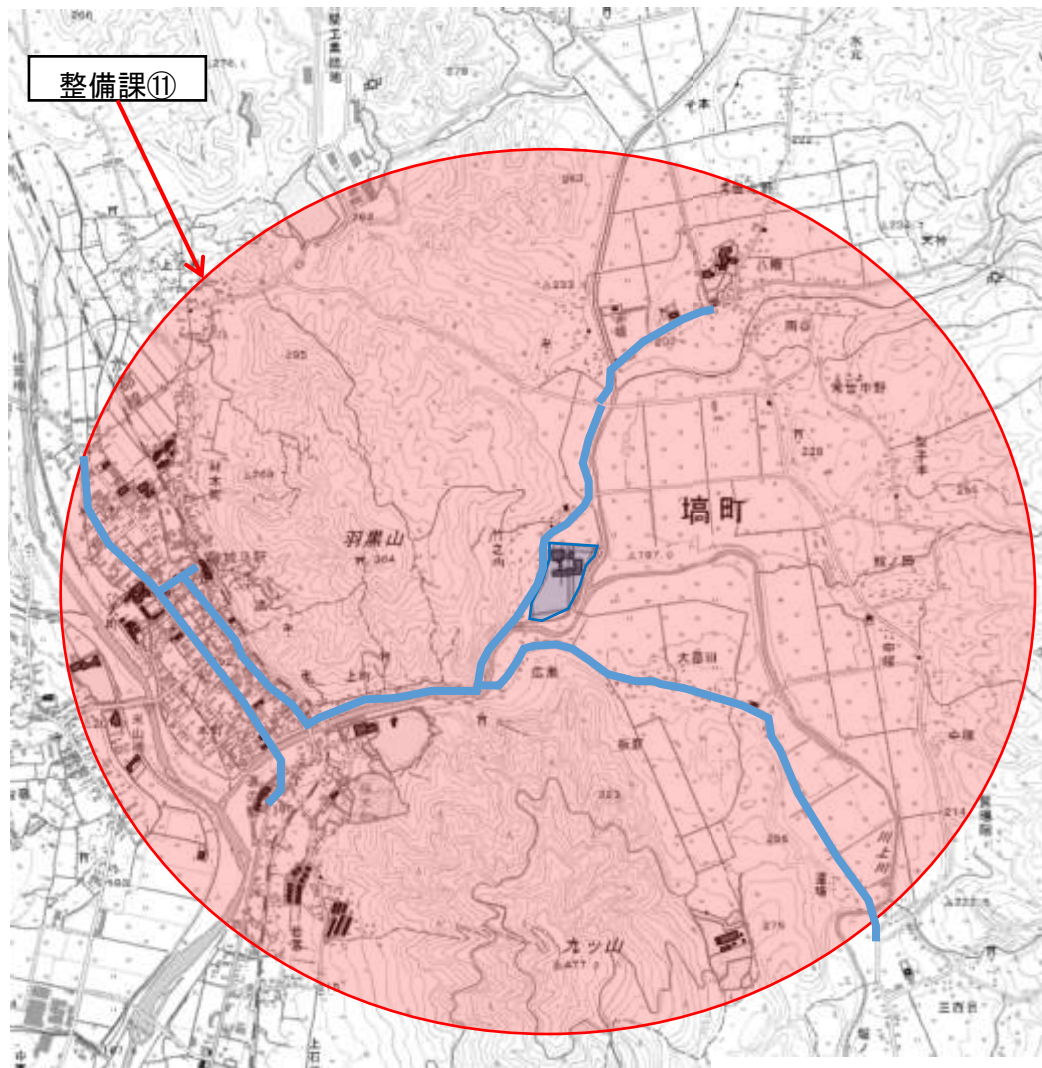
## 対策箇所図 塙中学校

- 国道118号、県道塙大津港線、県道赤坂東野塙線
- 国県道に接続する町道等

- 自転車通学者が安心して通学できるよう、車道内の自転車通行幅の確保(除草作業の実施。要望があれば一部補修も対応)
- 車道路面に自転車通行帯表示(矢羽根、ブルーライン等対策済)
- 釜藤交差点について、R5に改良工事を実施。

交差点付近の歩道は一部拡幅されたが、まだ狭い歩道は存在しており、板庭橋周辺を通行する歩行者、自転車で往来する生徒からも危険を感じるという声があがっている。

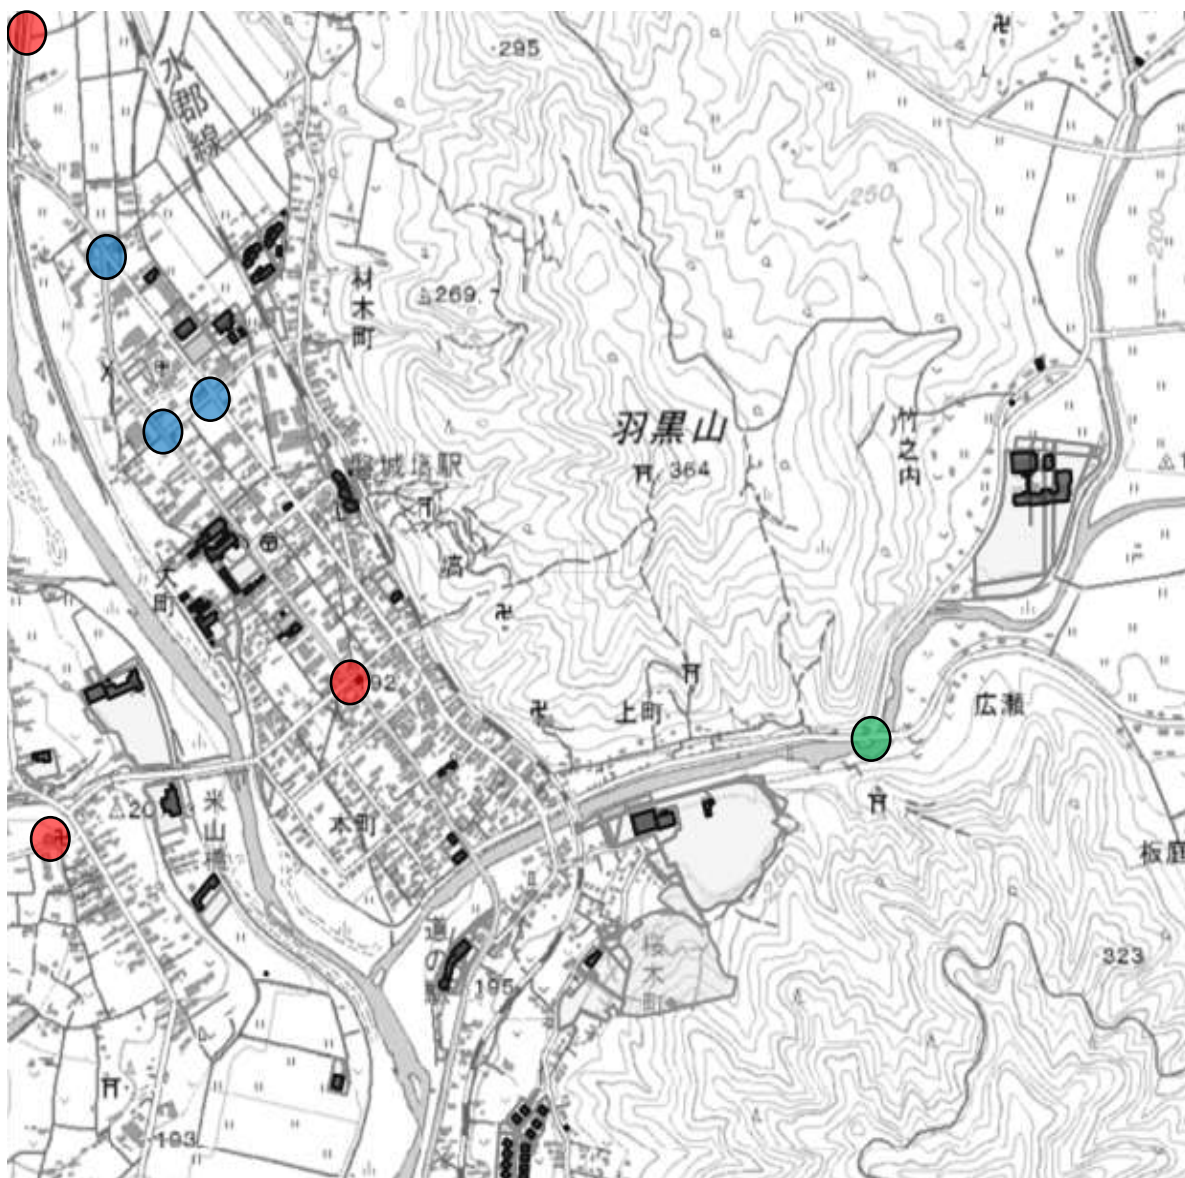
## 対策箇所図 埜地区2

青色は対策済み

緑色は施行中

赤色について、対策は未済だが、今後解消される見込み
